ゼブラ・テクノロジーズ・ジャパン株式会社

電源ユニット自主的交換のご案内

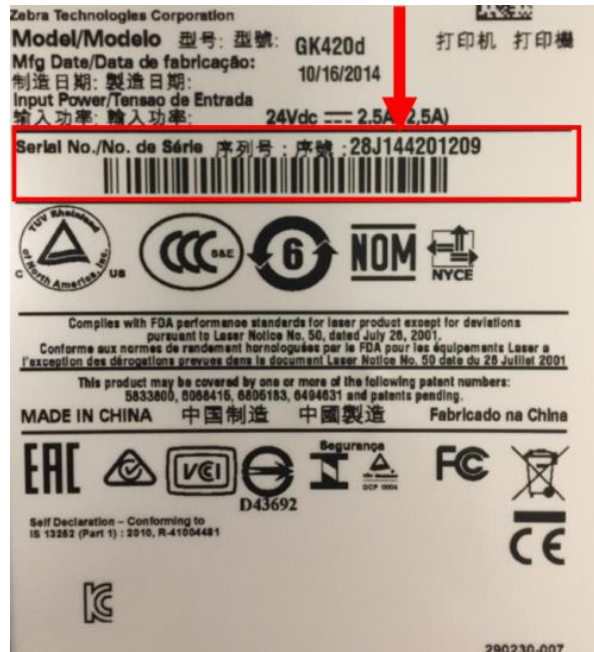
1. 上記記載モデルのいずれかに該当する場合は、2006年7月1日から2013年6月30日の期間にゼブラ・テクノロジーズが製造したZebra プリンタ、またはアフターサービスとして販売した該当プリンタ向けPSU キットをご購入いただいたかどうかご確認ください。次のページの写真の赤字の【28J144201209】が製造週を表します。対象は赤字部分が0626～1327となります。

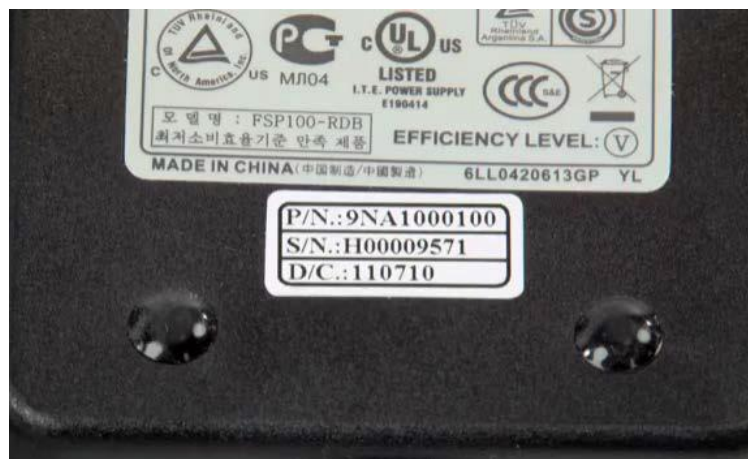
2. 日付コードは、該当プリンタ付属PSU の裏側に貼付されています。

3. コードが**0639XX** ~ **1252XX**に該当する場合、お手元のPSU は自主的交換の対象品です。下記の手順に従って、ゼブラ・テクノロジーズまで交換のご連絡をいただきますようお願い申し上げます。安全上の問題を回避するため、できる限りすみやかに対象PSU の電源を抜いていただくことをお勧めします。

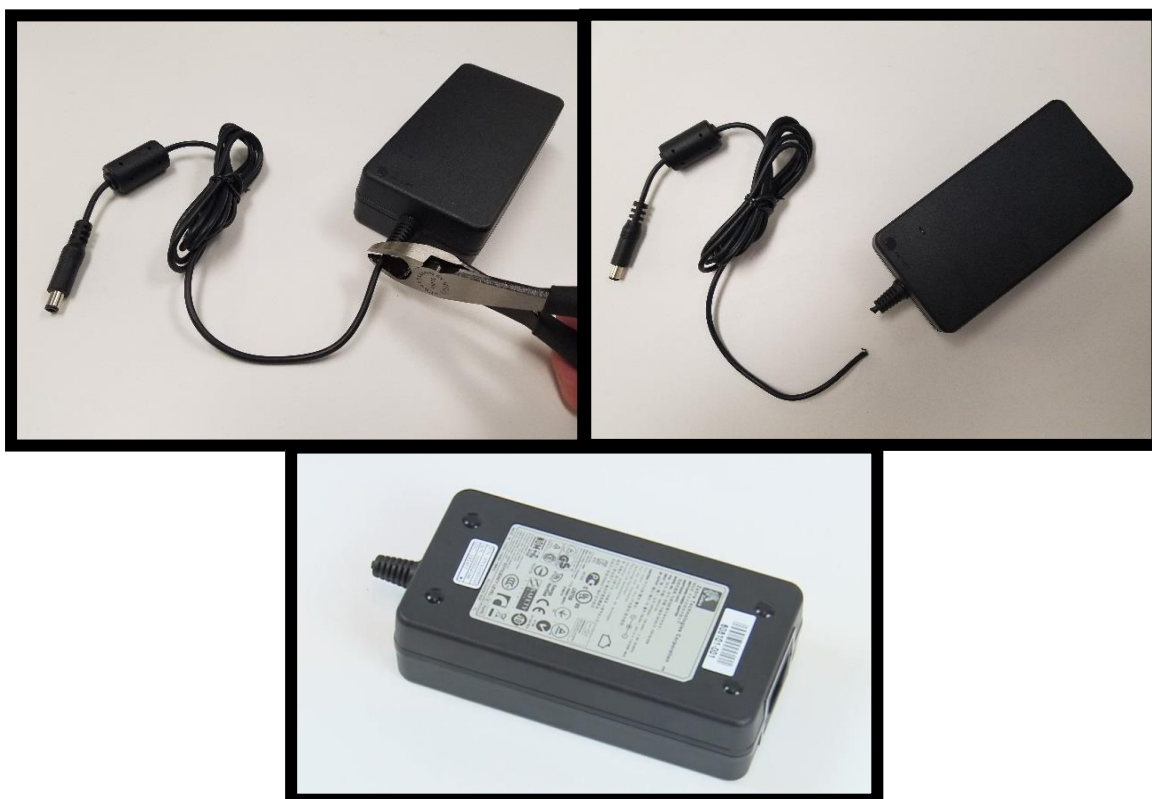
1. A/C 電源コードとプリンタの両方からPSU を取り外します。
2. プリンタに接続するDC ケーブルを、できるだけPSU 本体の近くで切断します(下の写真をご参照ください)。
3. ラベル面を上にして、ケーブル切断済みのPSU を撮影します。
4. 切断済みのPSU の写真を電子メールに添付し、件名を「PSU Recall Proof of Destruction」として、PSUrecall@zebra.com までお送りください。
5. メール本文には次の情報を記入してください。・日付コードと対象PSUの個数・お客様の会社名・PSUを使用していた場所の住所・貴社ご担当者様の情報（省略可）

対象PSU確認・申請後に、お客様には対象PSU の破棄をお願いしています。次の手順どおりに破棄し、確認のために写真を電子メールにてお送りください。

6. 破棄したPSU とケーブルは、地域のルールに従って処分してください。処分方法が不明な場合は、担当リセラーまでお問い合わせください。
